# Fiche d'application n° 50

## Défauts de type « black pad »

### sur un PCB

**Objet :** Recherche de l'origine d'un défaut de soudabilité de composants sur un PCB

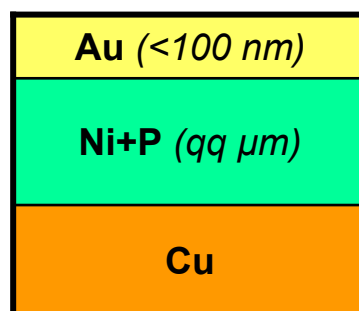
Oxydation à l'interface entre la couche d'or et le revêtement NiP

Le défaut de soudabilité s'explique par un phénomène d'oxydation du matériau localisé à l'interface couche d'or/revêtement NiP.

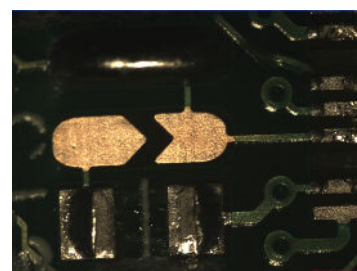
Empilement Cu/NiP/Au
